リコール届出一覧表

リコール届出日 令和2年12月4日

リコール届出番号	外-3132	リコール開始日	令和2年12月4日
届出者の氏名又は名称	Aston Martin Lagonda Limited Global Director - Aftersales & Client Services Andy West	製作国：イギリス 製作車名：アストンマーティン社 問合せ先：アストンマーティンジャパン TEL：03-5797-7281	
不具合の部位	前席シートサイドエアバッグ		
基準不適合状態にあると認める構造、装置又は性能の状況及びその原因	左右前席サイドエアバッグにおいて、車両製造時の作業管理が不適切なため、エアバッグ固定用ナットが規定トルクで締め付けられていないものがある。そのため、エアバッグ展開時に正常に作動しないおそれがある。		
改善措置の内容	全車両、エアバッグ固定用ナットの取り付け状態を点検し、適切に締め付けられていない場合は規定トルクで締め直す。		
不具合件数	国内：0件	事故の有無	国内：なし
発見の動機	市場からの情報による		
自動車使用者及び自動車特定整備事業者等に周知させるための措置	<ul style="list-style-type: none"> ・使用者：ダイレクトメールにて通知する。 ・自動車分解整備事業者：使用者を把握しているので機関誌等への掲載は行わない。 ・弊社HPに掲載する。

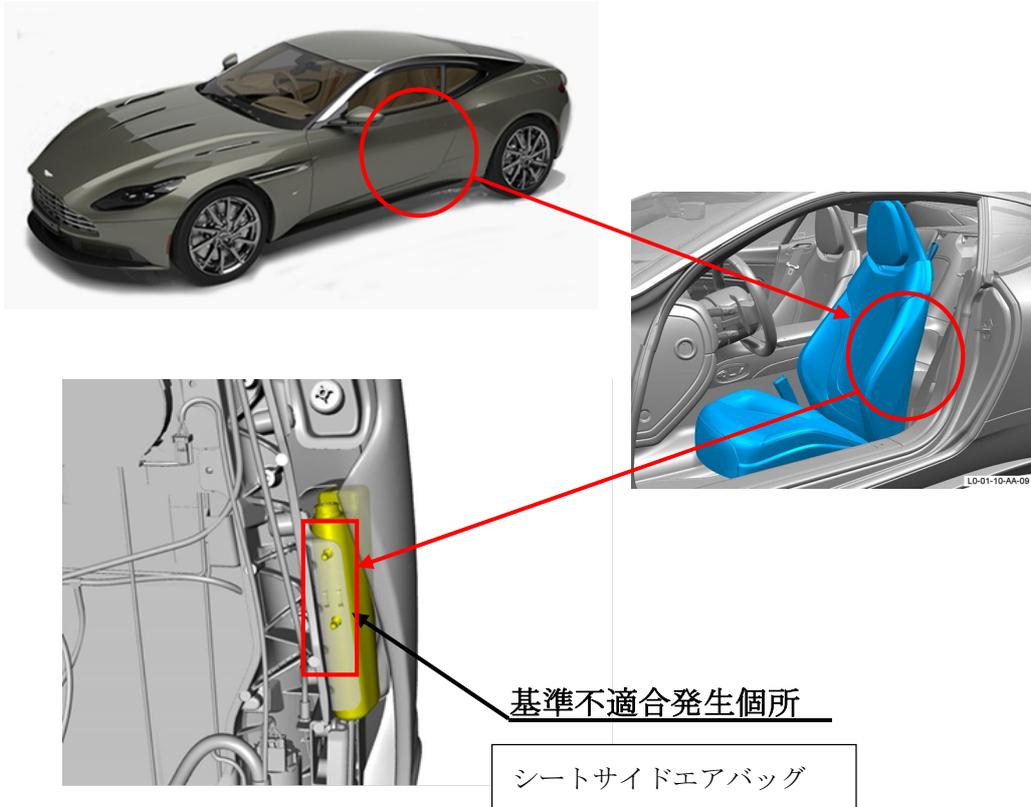
改善箇所説明図

左右前席サイドエアバッグにおいて、車両製造時の作業管理が不適切なため、エアバッグ固定用ナットが規定トルクで締め付けられていないものがある。そのため、エアバッグ展開時に正常に作動しないおそれがある。

全車両、エアバッグ固定用ナットの取り付け状態を点検し、適切に締め付けられていない場合は規定トルクで締め直す。

運転席ドアストライカーへ黄色ペイントを塗布する。
