## リコール届出一覧表

リコール届出日 令和3年8月6日

| リコール届出番号 | 外-3215 | リコール開始日 | 令和3年8月6日 |
| 不具合の部位 | 座席ベルト等（インストルメントパネル） | | |

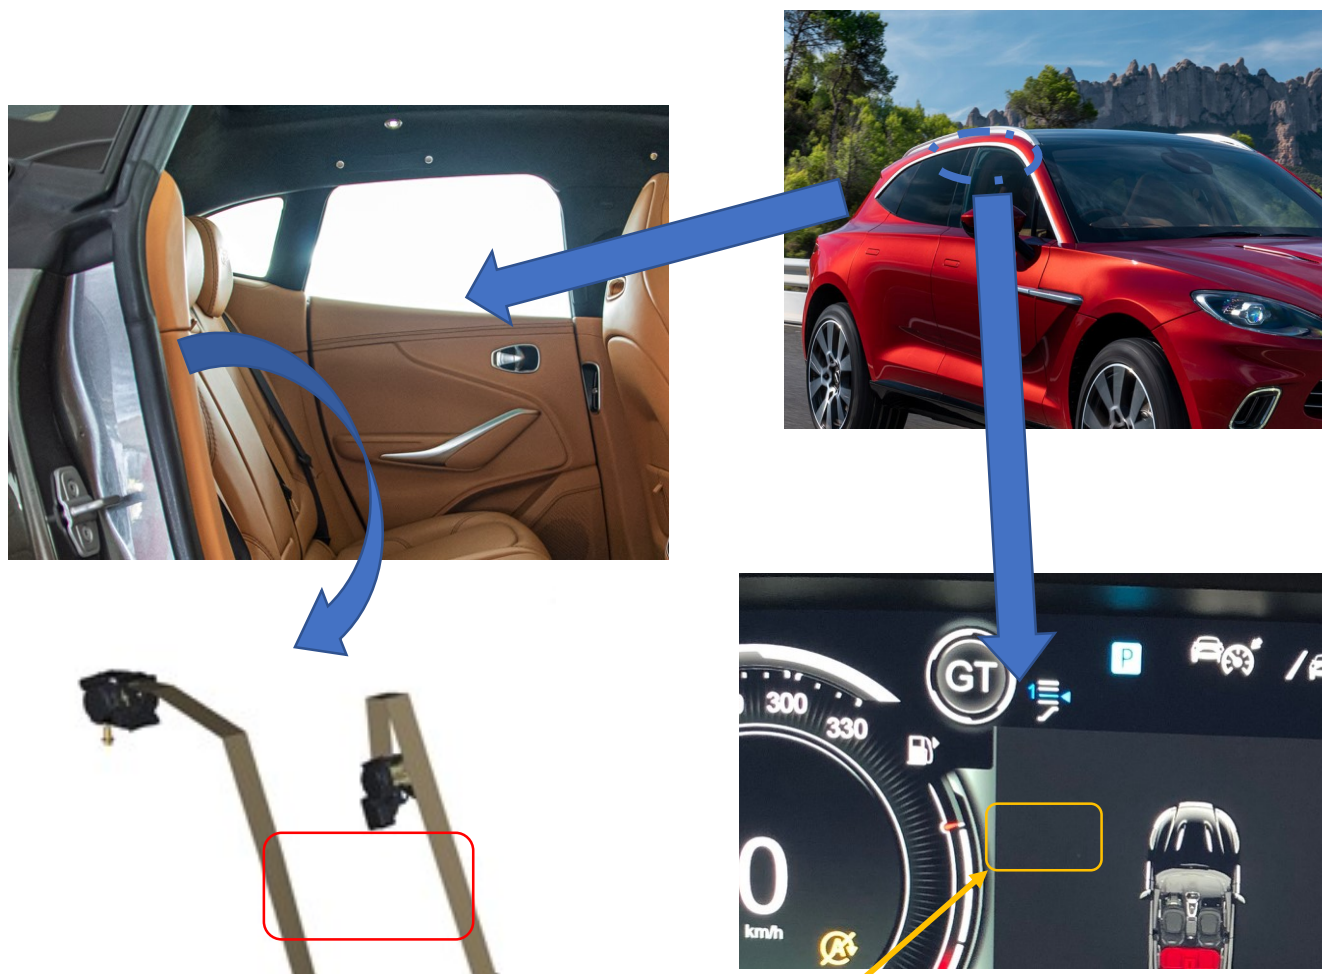
## 改善箇所説明図

### 基準不適合発生箇所

インストルメントパネルに表示される後席シートベルト警告表示及び警告音

インストルメントパネルのソフトウェアが不適切なため、後席シートベルト非装着警告表示がイグニッションオン時に作動しない、及び走行中に後席シートベルトを外したときにシートベルト非装着警告表示と警告音が作動しない。

全車両、インストルメントパネルのソフトウェアの書き換えを行う。

運転席ドアストライカーへ黄色ペイントを塗布する
